HEBDO ECLAIRAGE

Chaque semaine, l'actualité du Centre Nucléaire de Production d'Electricité de Cattenom

Du 27 mars au 1^{er} avril 2021

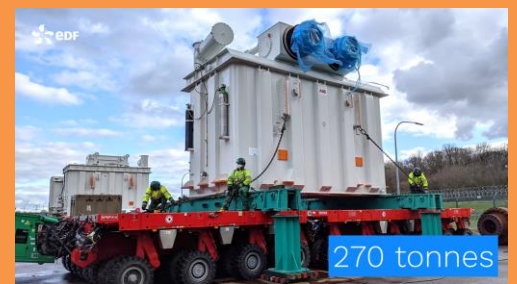
Sur l'unité 3, on remplace 2 pôles du transformateur principal

Dans le cadre de la visite décennale de l'unité de production n°3, on remplace deux des trois pôles du transformateur principal.

Ces mastodontes de 270 tonnes chacun permettront, à la relance du générateur, de produire 400 000 volts sur les lignes hautes tension. Le transformateur électrique principal est une installation qui modifie la tension de l'électricité fournie par le groupe turbo-alternateur de 24 000 V en une haute tension de 400 000 V. Cette augmentation de la tension électrique permet de transporter l'énergie sur le réseau électrique européen et de limiter les pertes.

Une opération de maintenance importante :

- Remplacement de 2 pôles du transformateur principal
- Un pôle TP pèse 270 tonnes
- 30 personnes mobilisées au maximum sur le chantier
